# Badegewässerprofil

Attersee, Steinbach

AT3150006000010020

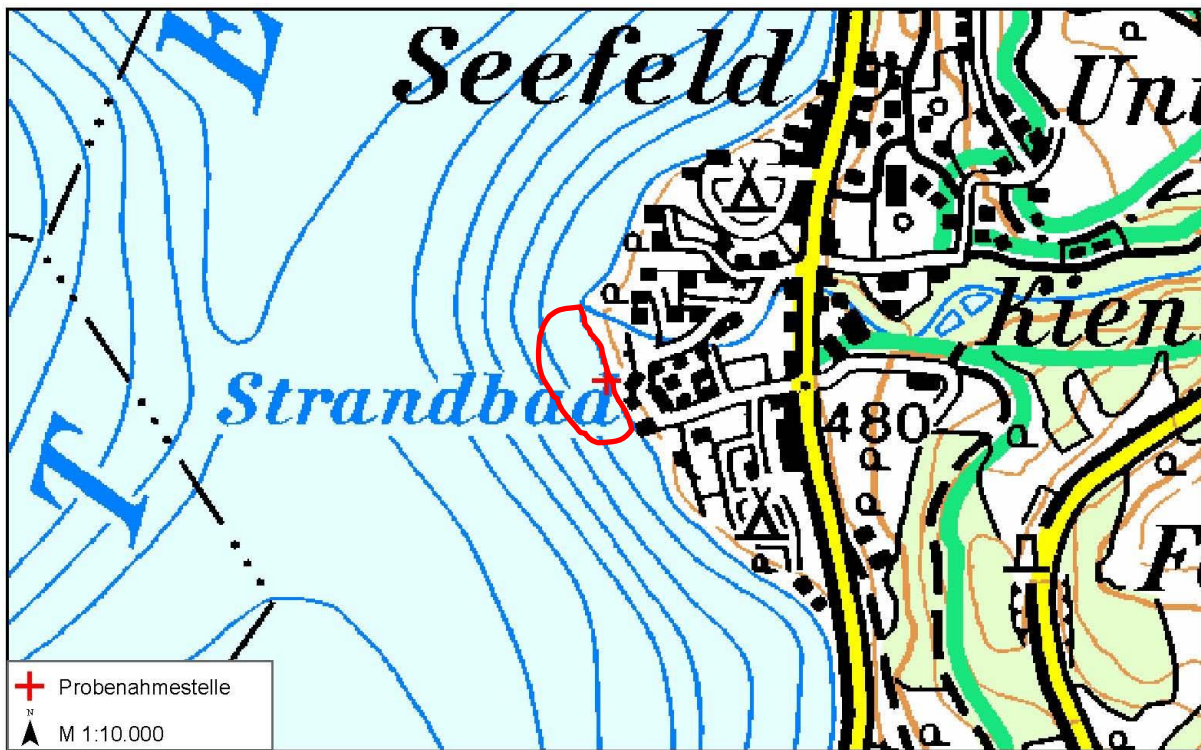
## 2.26 Lagekarte des Badegewässers

Die nachstehende Lagekarte zeigt das Badegewässer sowie die Probenahmestelle (+) im Maßstab 1:10000. In Österreich erfolgt die Probenahme grundsätzlich im Bereich mit der größten Dichte an badenden Personen. Dieser Bereich („Badezone“) ist in der nachstehenden Karte rot umrandet.

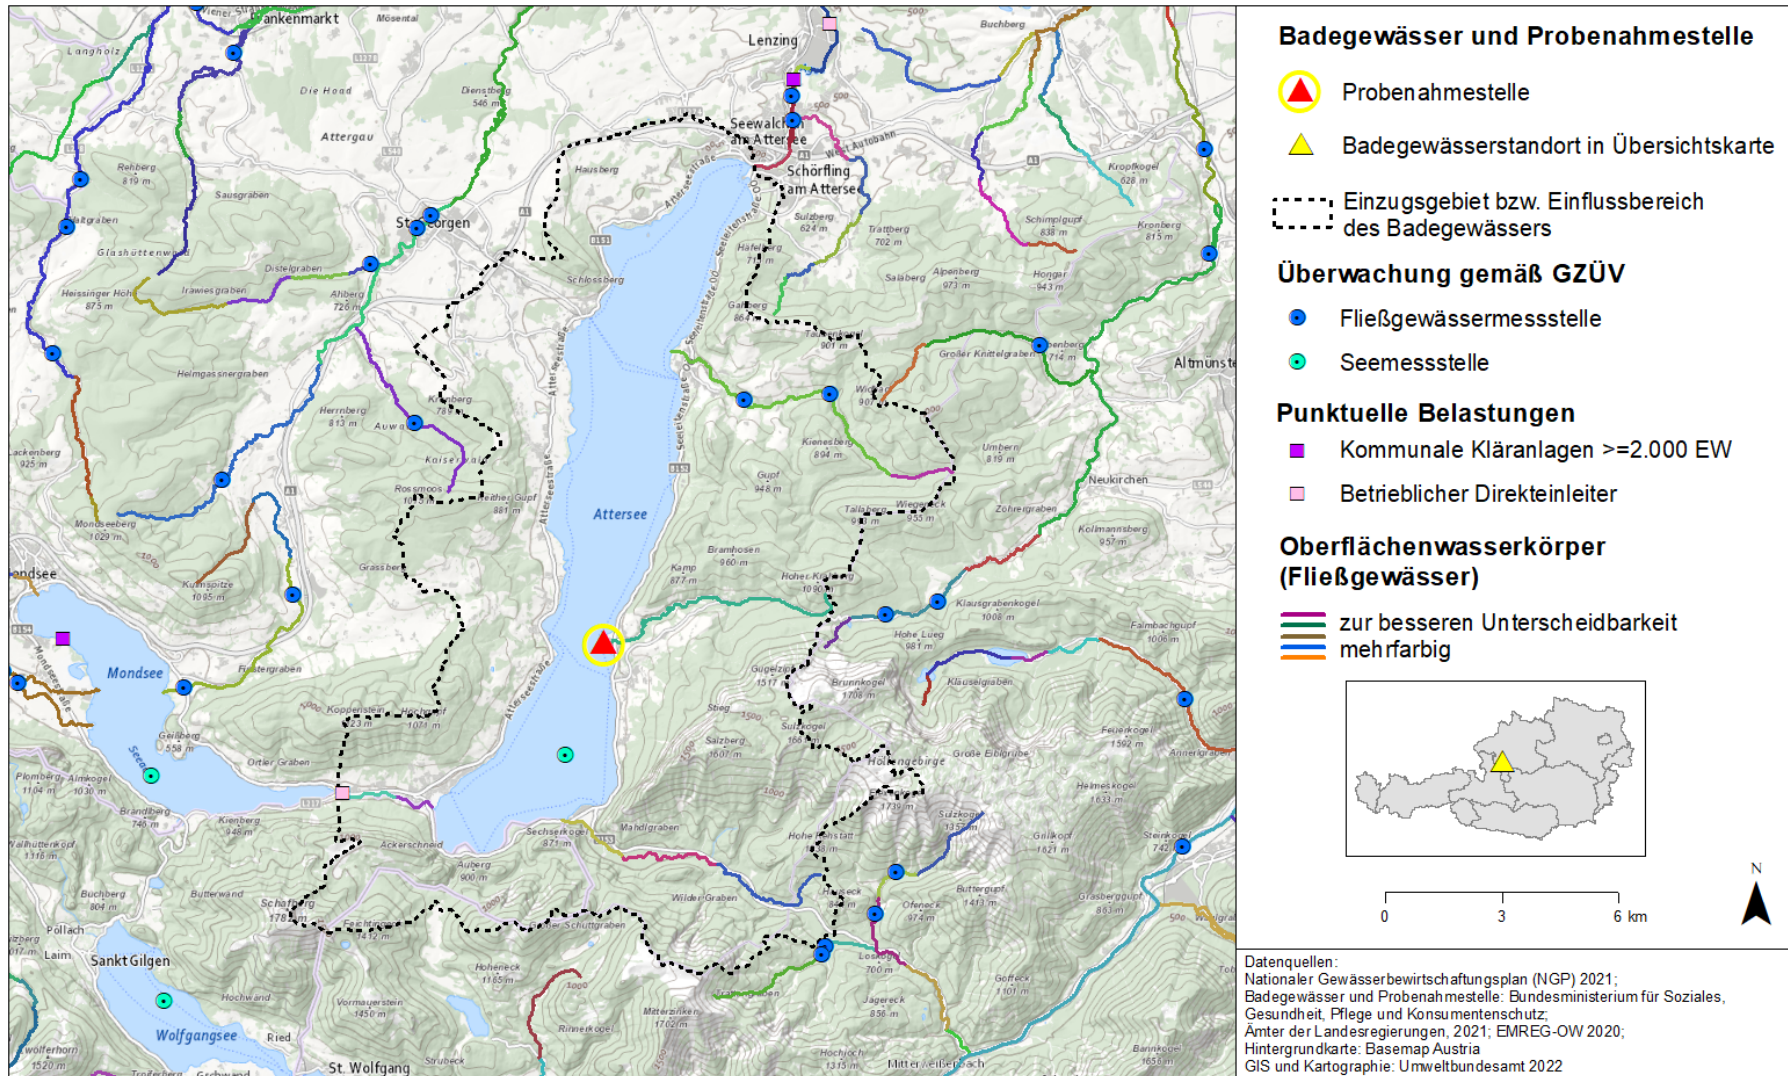
#### **Badegewässer Attersee-S-O, Steinbach (Freibad) AT315006000010020**

Probenahmestelle, Einzugsgebiet/Einflussbereich, Oberflächenwasserkörper, Messnetz und Punktquellen (Einleitpunkte verortet auf Fließgewässer)

Physikalische, geographische und hydrologische Eigenschaften sowie Eigenschaften zur Ermittlung und Bewertung der Verschmutzungsursachen sind nachfolgend in 2 Karten dargestellt. Die nun folgende Karte zeigt Einzugsgebiet bzw. Einflussbereich, Probenahmestelle, Punktquellen und Wasserkörper.

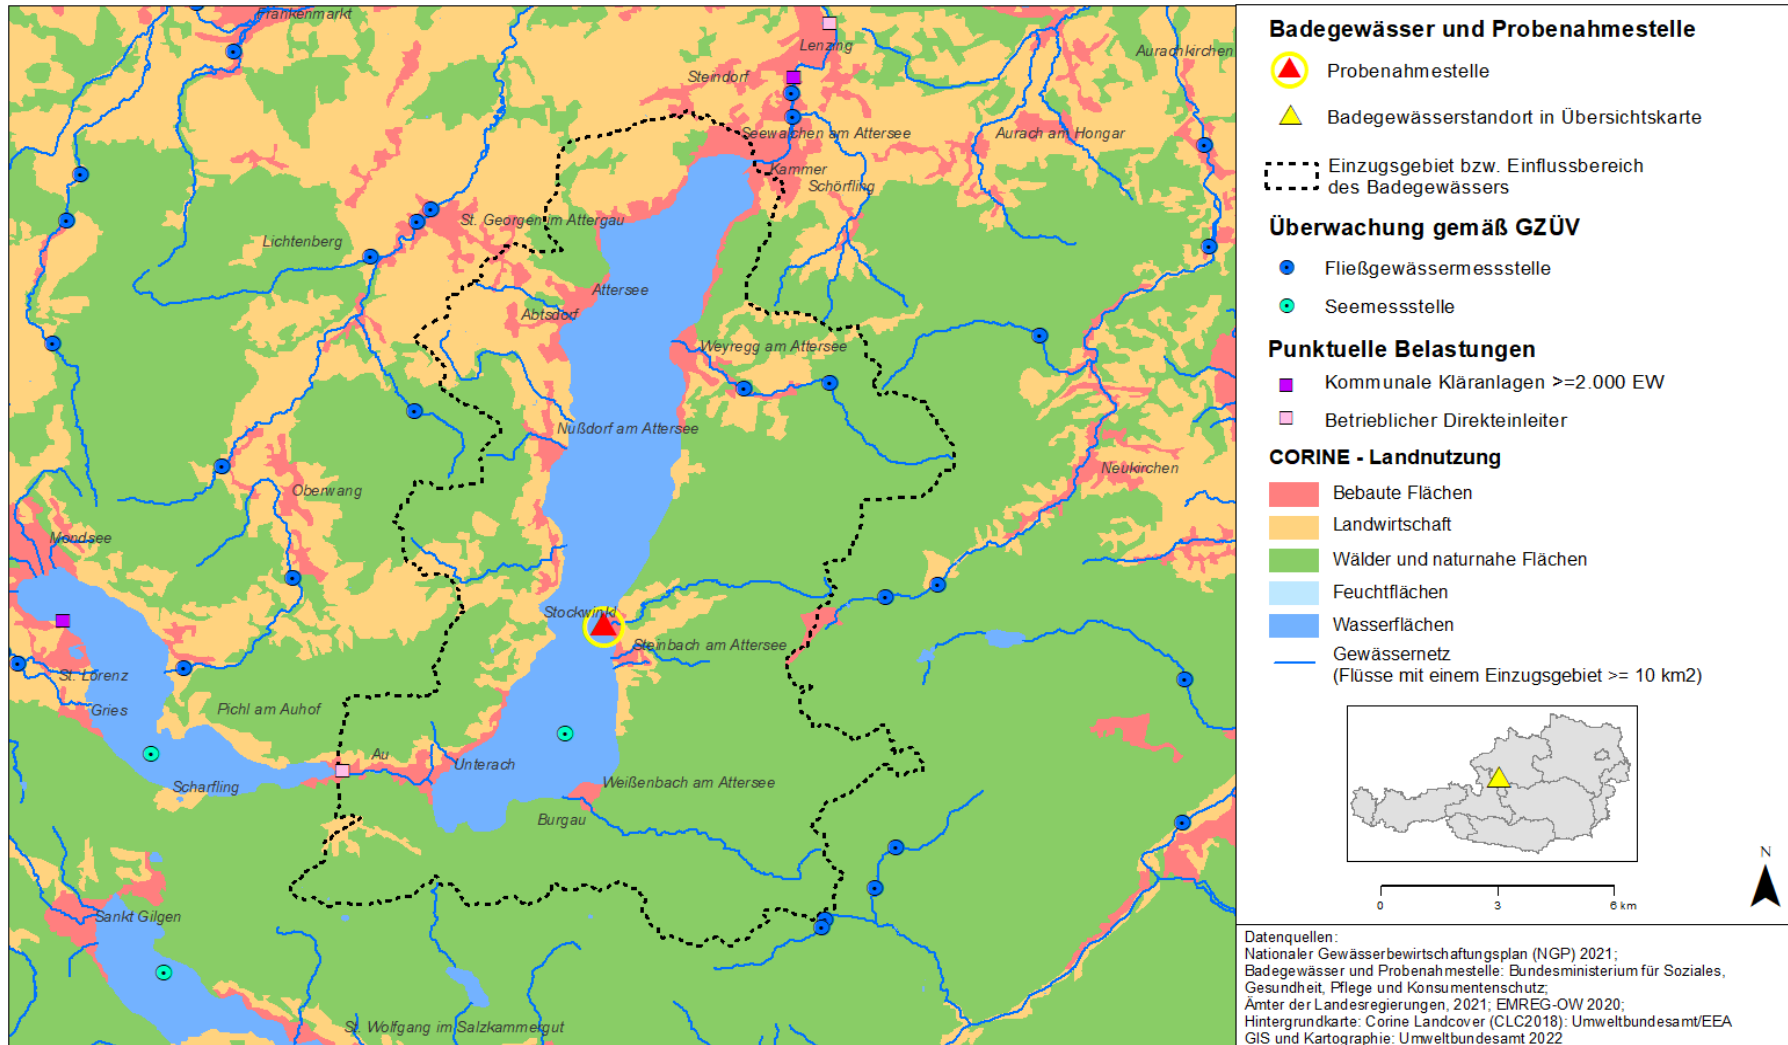
## Badegewässer Attersee-S-O, Steinbach (Freibad) AT3150006000010020

Die nachstehende Karte zeigt Einzugsgebiet bzw. Einflussbereich, Probenahmestelle, Punktquellen, Oberflächengewässer und Landnutzung.

Probenahmestelle, Einzugsgebiet/Einflussbereich, Landnutzung, Messnetz und Punktquellen (Einleitepunkte verortet auf Fließgewässer)
